HAVÁRIE KANALIZACE VP 1000/1750 ZCI OLŠANSKÉ NÁM., PRAHA 3, ŽIŽKOV

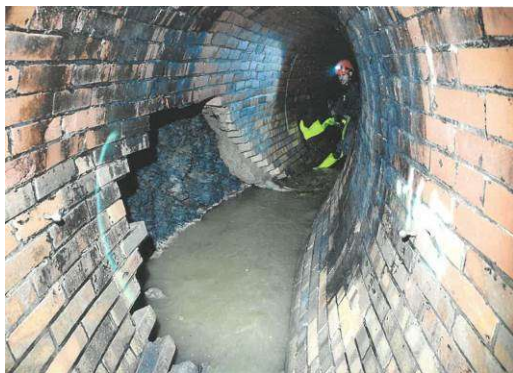
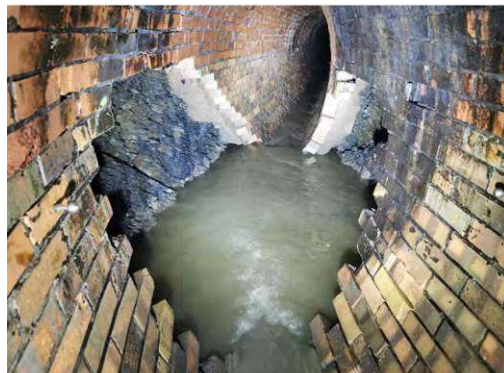
Stav havárie 19.8.2022

Při pravidelné kontrole dne 19.8.2022 byla na Olšanském náměstí zjištěna havárie stoky VP 1000/1750 ZCI a stoky VP 800/1430 ZCI vedoucí do této stoky z ulice Jičínská. Havárie na stoce VP 1000/1750 ZCI byla vyhodnocena jako vážná, neboť došlo k destrukci dna a levého boku stoky. Havarijný stav byl způsoben degradací pojiva (výplně spár) mezi cihlami zděné stoky. Po vyplavení pojiva došlo k zatékání splaškové vody za ostění a pod dno stoy. V důsledku tohoto nežádoucího vyplavování materiálu vznikly za ostěním volné prostory (kaverny) a následně došlo ke zborcení klenby a boků stoky. K tomuto nežádoucímu stavu výrazně přispěly masivní dešťové srážky. V jejich důsledku byla kanalizace v tlakovém režimu. Při kontrole 22.8.2022 byla zjištěna další destrukce stoky VP 1000/1750 ZCI – došlo k odtržení spodní části stěny na pravé straně. 25.8.2022 byl vysledován vliv provozu tramvajové trati na stav stoky a odhalena kaverna nad klenbou stoky zasahující až pod vrstvy vozovky. Neprodleně byla vyhlášena havárie s ohrožením povrchu – byla zastavena tramvajová doprava na přilehlých kolejích trati, zabezpečen terén a zahájeny práce pro likvidaci havárie stoky.

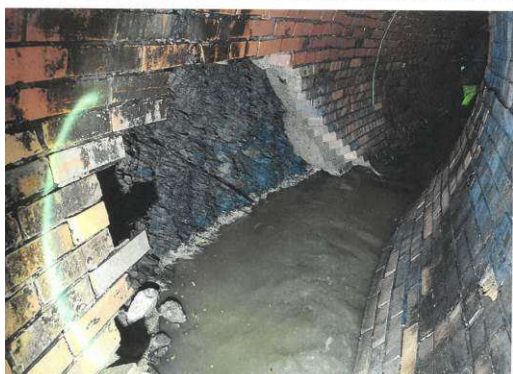
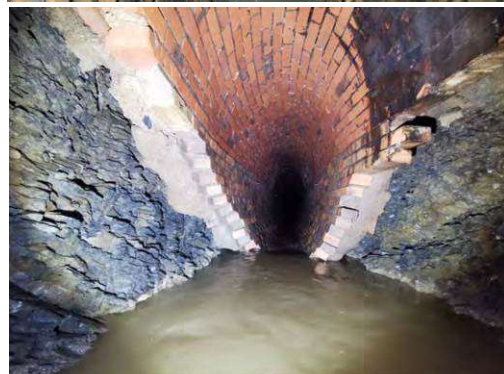
Stav havárie 25.8.2022

Prvotním cílem bylo zamezit dalšímu rozvoji kaverny a s tím související ztrátě stability nadloží, zamezit tak poškození tramvajové trati, inženýrským sítím v nadloží atd. Přitom bylo dbáno na zachování průtoku, neboť stoka VP 1000/1750 ZCI není přepojitelná do jiného stokového systému a musí v ní být zachován průtok. Proto byly neprodleně dne 26.8. ve stoce instalovány obtoky 4x DN400. Dříve, než se podařilo do kaverny probourat a obtoky stabilizovat, došlo 26.8. večer k mimořádné dešťové události, která způsobila destrukci instalovaných obtoků a další poškození stoky.

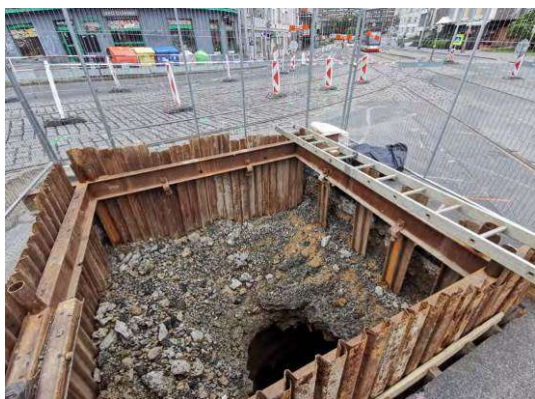
Kaverna po odkrytí z povrchu (stav 28.8.2022)

Ve dnech 27.8.-28.8. byl zjišťován rozsah škod a podařilo se kavernu odkrýt z povrchu. Dne 29.8. byly instalovány nové obtoky 4x DN400 a stabilizovány v kaverně její výplní betonovou směsí. Ve zdravých partiích nepostižených kavernou bylo zahájeno hloubení šachty TŠ1 pro přímé řešení havárie. Kromě toho bylo zahájeno hloubení šachty TŠ2 pro koncepční obnovu celého postiženého úseku stoky.

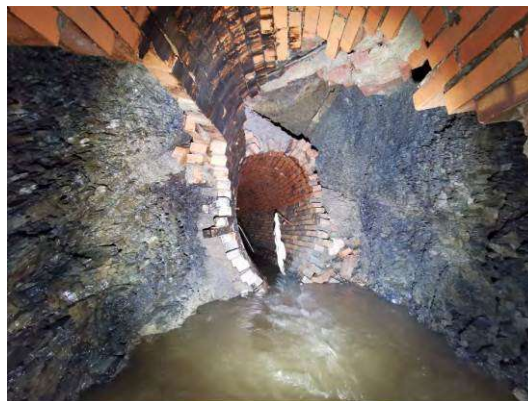
Kaverna po odkrytí z povrchu (stav 28.8.2022)

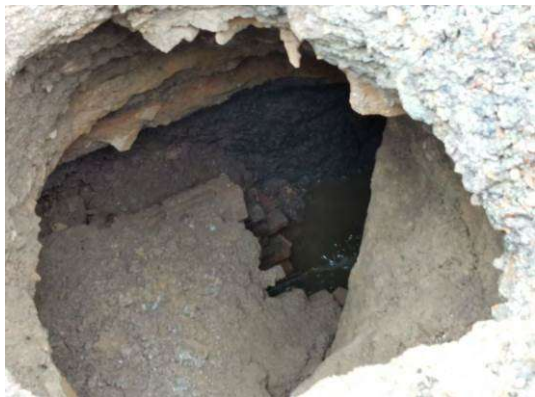
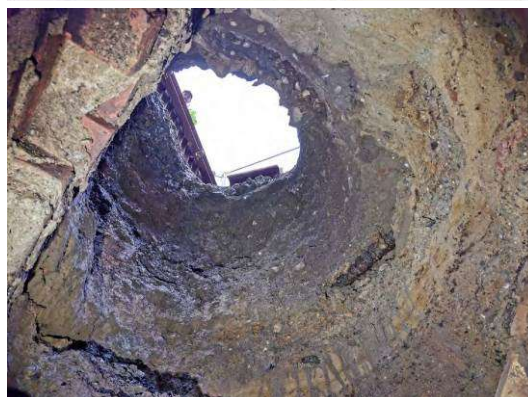
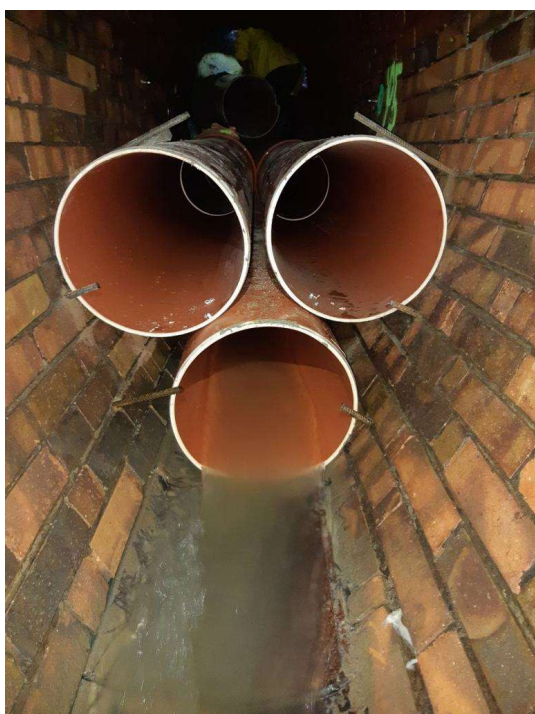
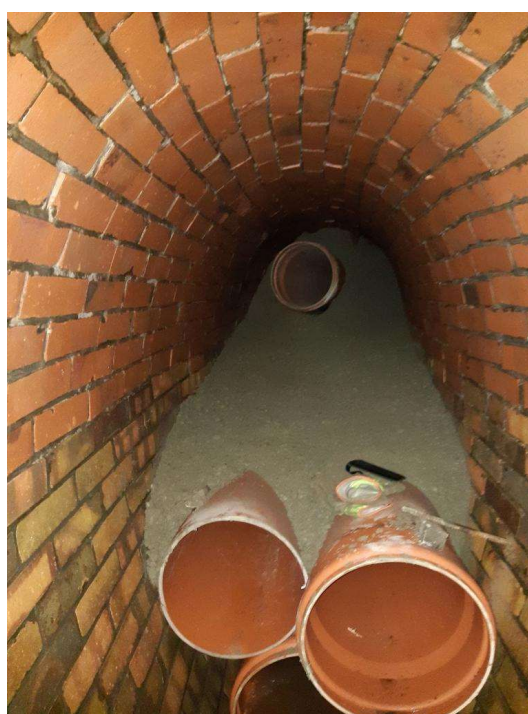
obtoky 4x DN400 (stav 29.8.2022)

Prvním krokem řešení havárie je vždy její základní stabilizace pro omezení rizika ohrožení života, zdraví a majetku. V případě havárie na Olšanském náměstí se jednalo především o výplň kaverny betonovou

stabilizací včetně zřízení obtoku 4x DN400 pro převedení splaškového průtoku. Tyto práce je vždy nutné provést bezodkladně.

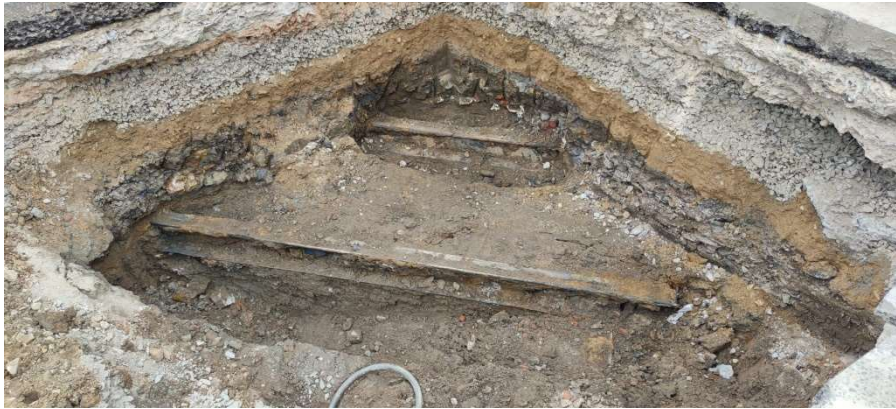
Při hloubení TŠ2 našli pracovníci zhotovitele cca 30 cm pod niveletou vozovky pozůstatek starého tramvajového kolejového vedení.
