# Žádost ze dne 2. 9. 2026

Sdělení výsledku kontrolní prohlídky ze dne 29. 11. 2024, zn. OV/1980/24/Thi

**Věc: Žádost o poskytnutí informací podle zákona č. 106/1999 Sb. / sdělení výsledku kontrolní prohlídky, poskytnutí dokumentů a informace o přijatých opatřeních**

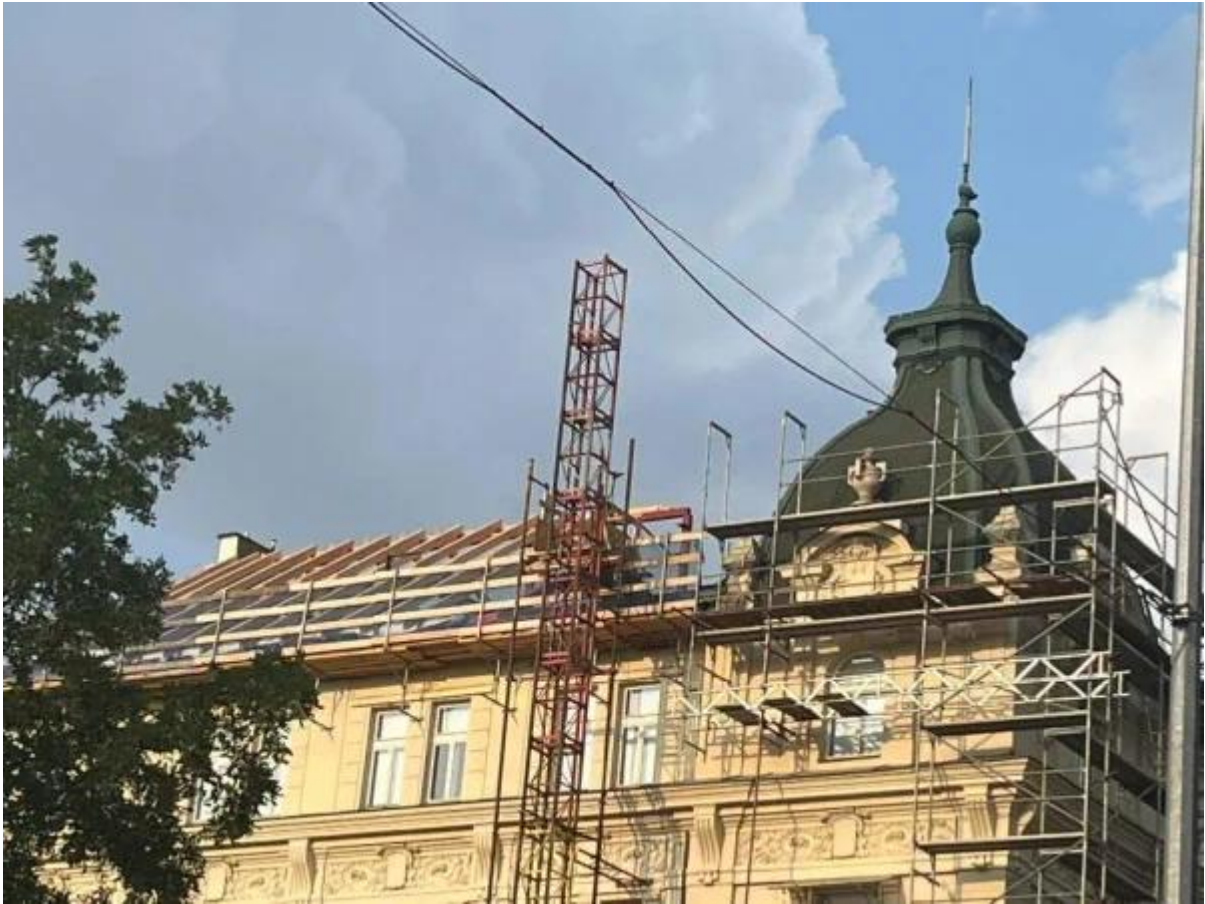
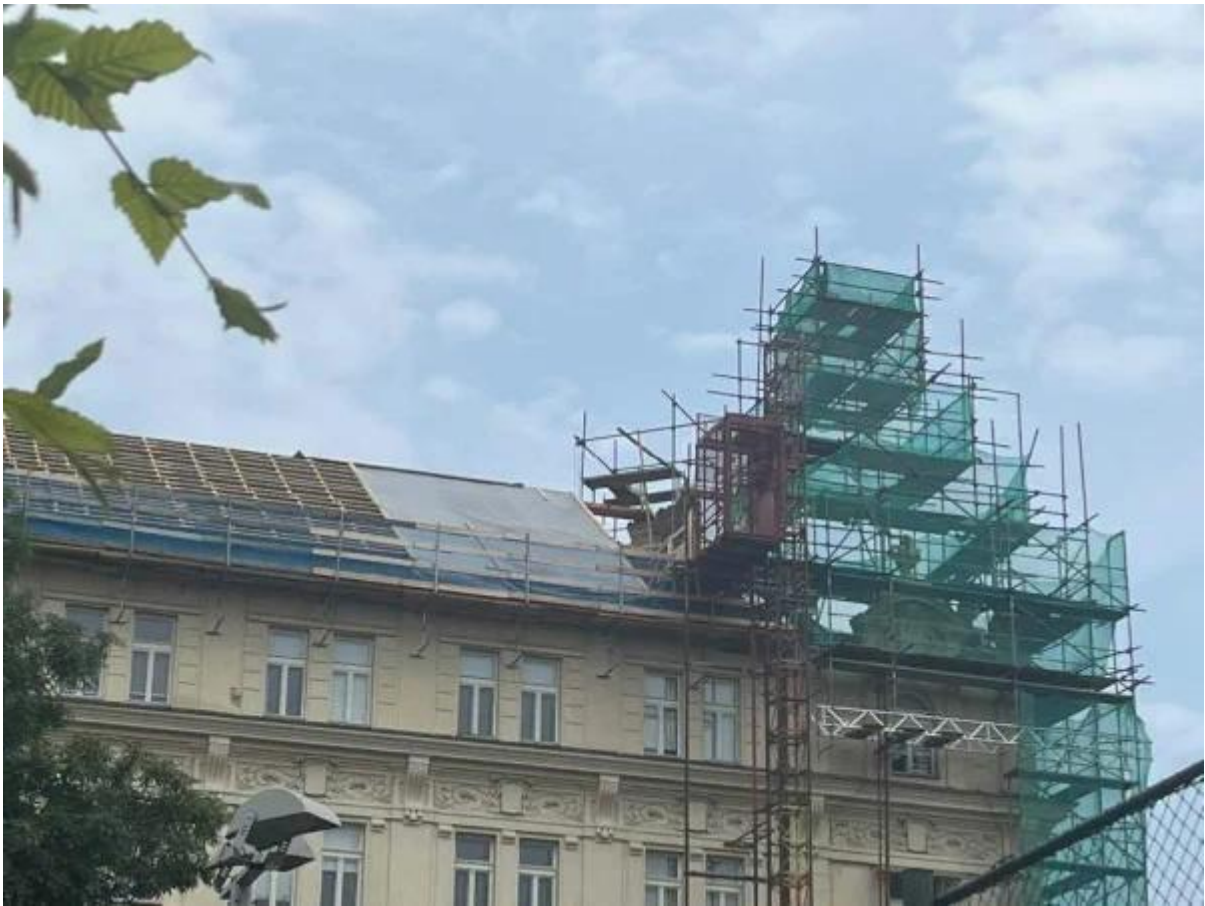
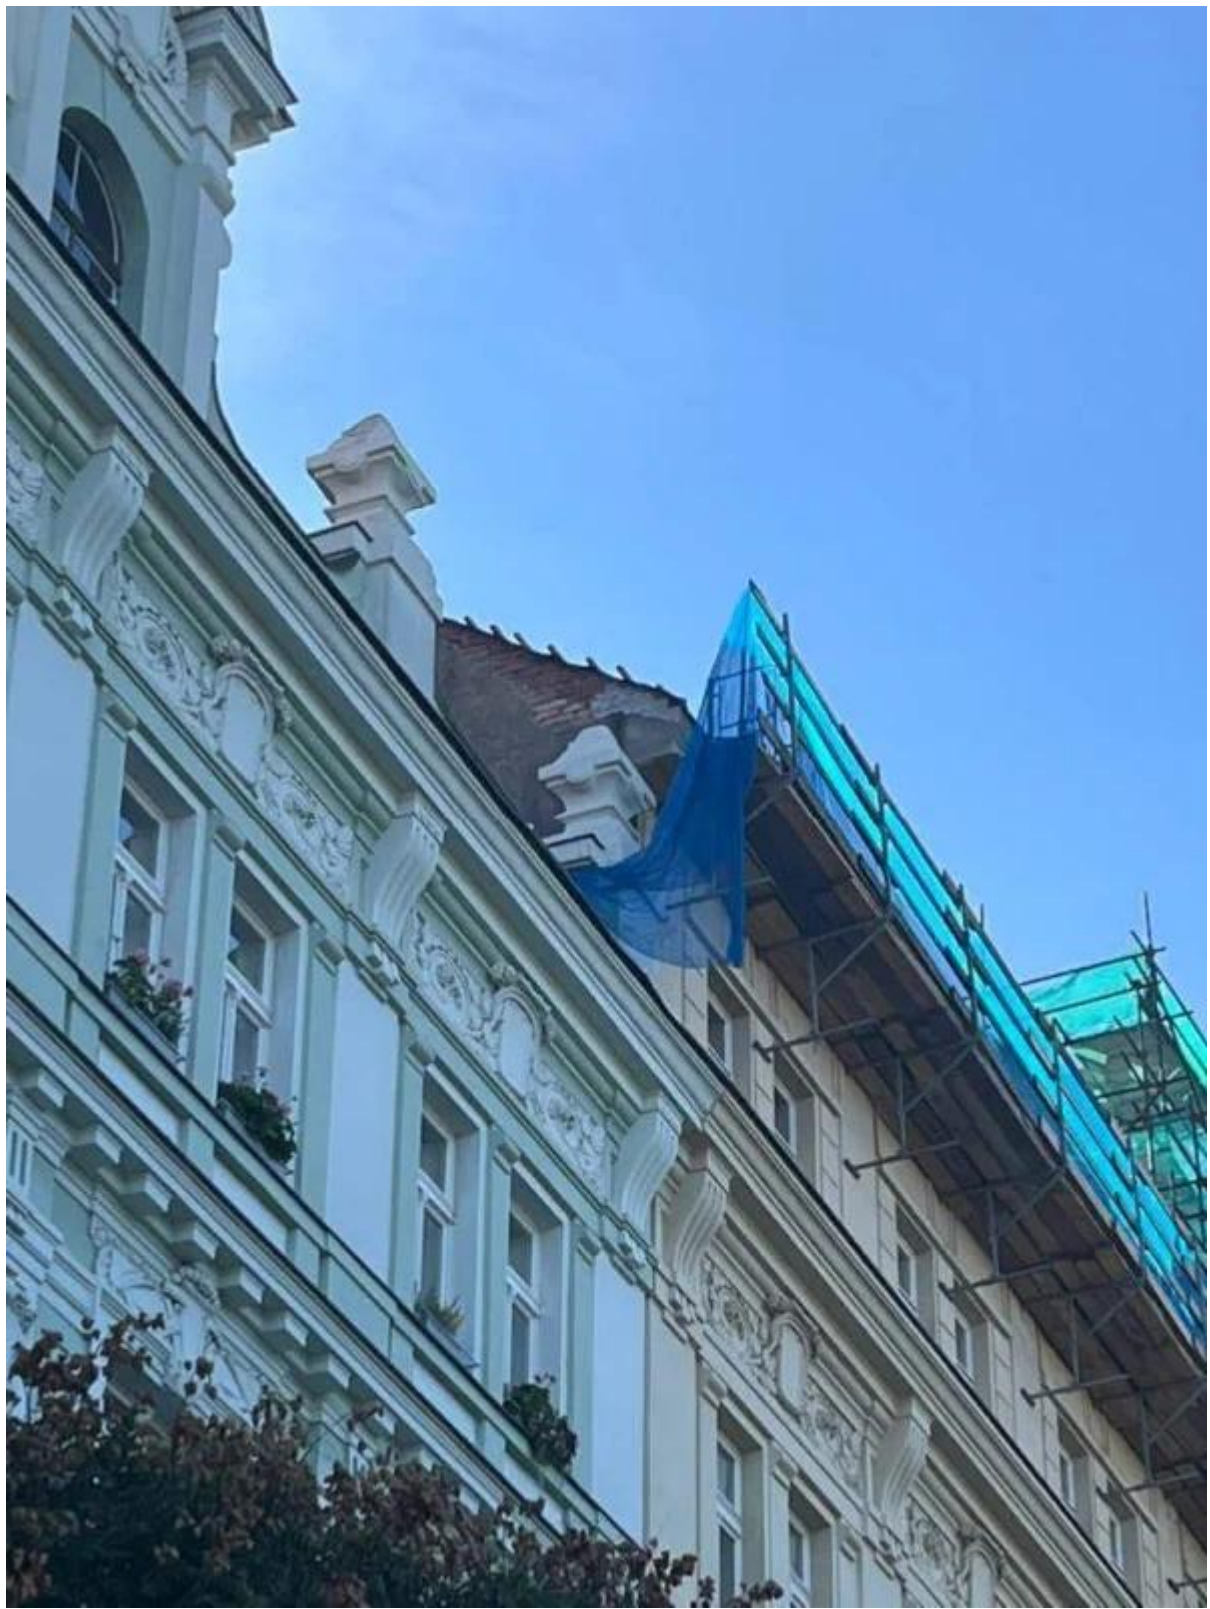
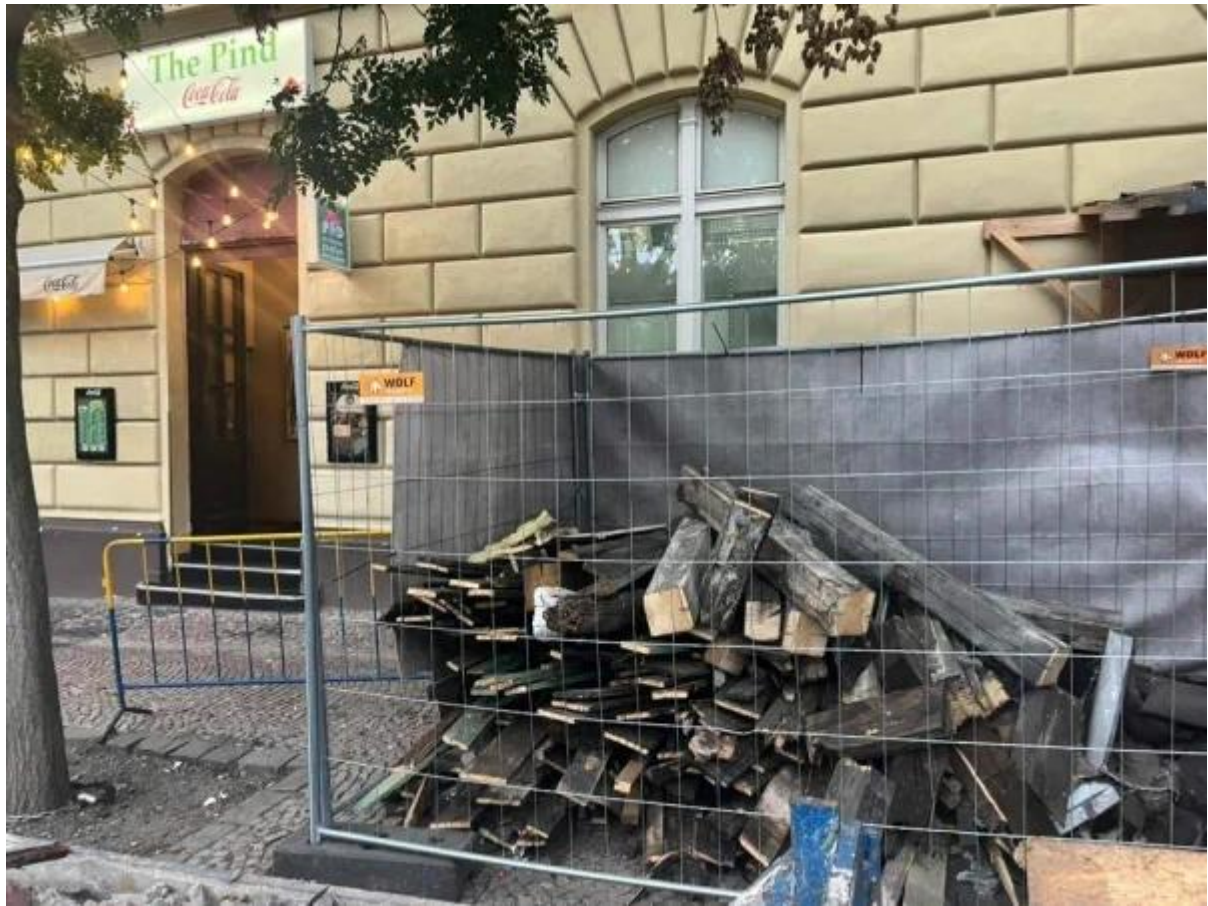
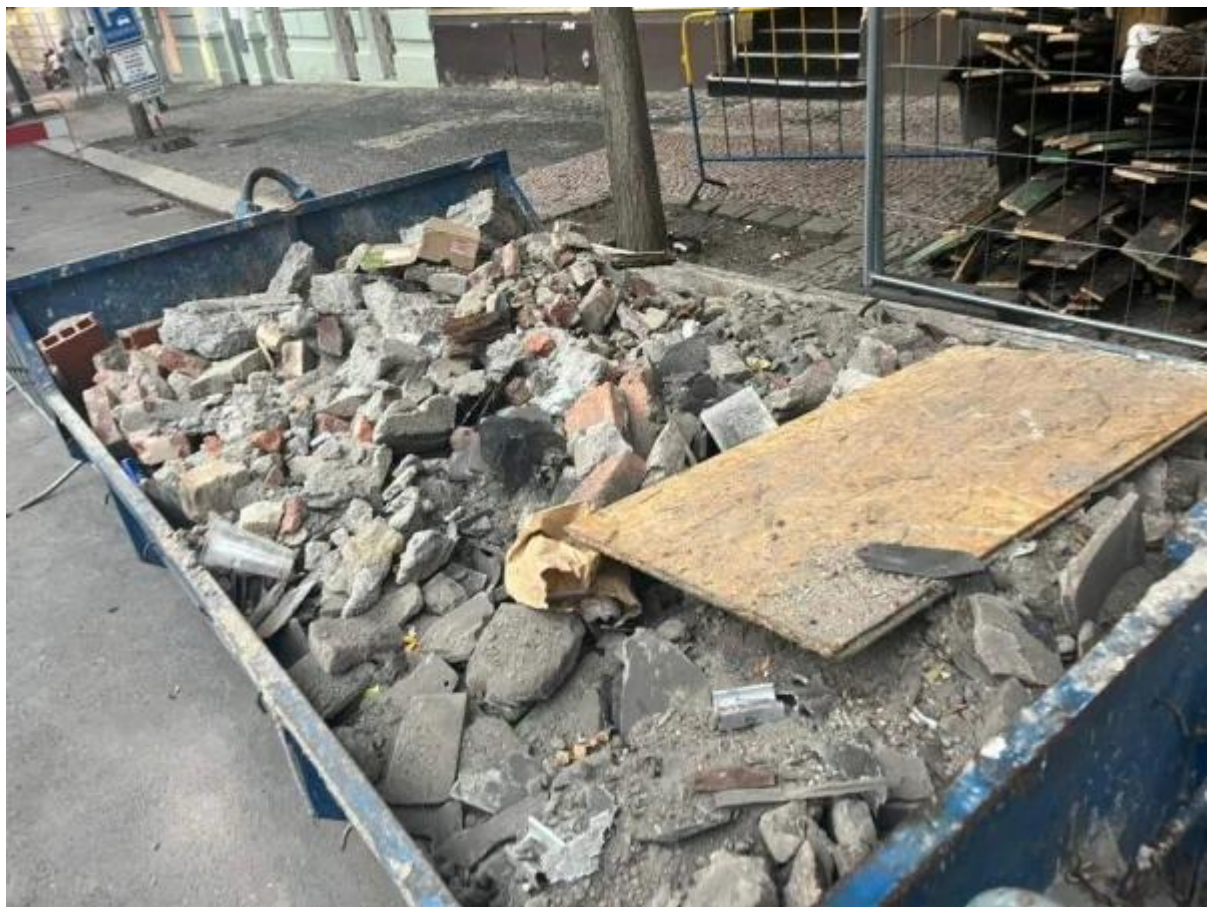
Po tomto sdělení práce na bytovém domě pokračovaly, včetně úplného odstranění nárožní věžičky domu (nejstarší prvek střešní konstrukce, který pochází z doby dokončení domu v roce 1901), navýšení korunní římsy do ulice U Vodárny a související úpravy štítové zdi.
