HAVÁRIE KANALIZACE VP 1000/1750 ZCI OLŠANSKÉ NÁM., PRAHA 3, ŽIŽKOV

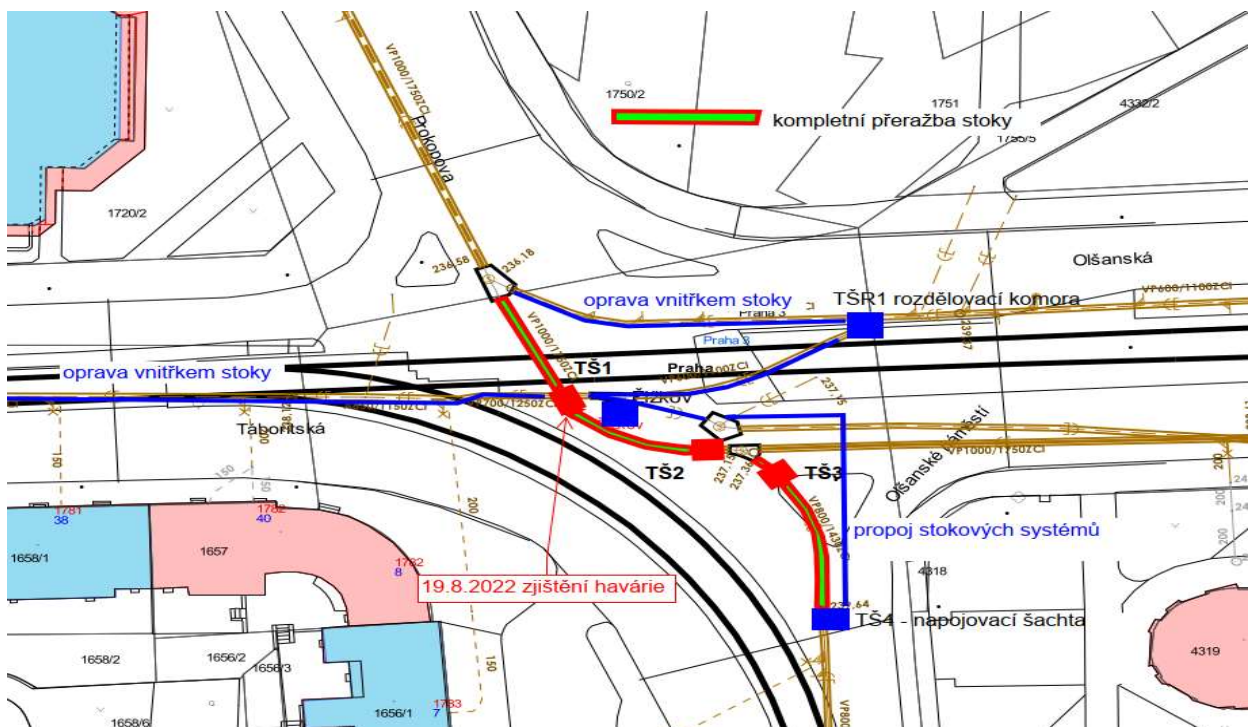
Koordinanční situace havárie opravy kanalizace Olšanské náměstí

V rámci průzkumu stokového systému v okolí místa havárie byly zjištěny další havarijní stavy navazujících stok - havárie v ulici Prokopova téže stoky dále po toku a havárie v ulici Olšanská před benzinovou stanicí – od místa havárie proti toku. **V dané lokalitě se nad sebou nachází dva stokové systémy. Novější systém je uložený v hloubce 5 - 6 m. Vede z ul. Olšanská a Jičínská, obě větve se stékají ve spojné komoře mezi TŠ2 a TŠ3 a vedou dále do ulice Prokopova. Na tomto systému (stáří zhruba 70 let) byla identifikována havárie. Nad novějším systémem se nachází systém vystavěný počátkem 20. století. Vede z prostoru Vinohradského hřbitova do ulice Táborská. Ten v současnosti slouží k odlehčení průtoků v případě intenzivních dešťových srážek. V rámci havarijní opravy kanalizace na Olšanském náměstí bude nově vytvořen propoj stokových systémů. Povede z TŠ4 do spojné komory vedle TŠ2. V případě potřeby budou moci být odpadní vody tekoucí z ulice Jičínská převedeny do staršího stokového systému do ulice Táborská. V obou systémech bylo rovněž identifikováno větší množství méně závažných závad. Tyto poruchy budou opraveny zevnitř stoky zednickým způsobem. Dále je bezpodmínečně nutné opravit i boční vstupy, propoje stokových systémů a přilehlé úseky stokové sítě ze vnitřku kanalizace, tzn. práce budou prováděny v podzemí bez narušení povrchu. Je to jediný způsob, jak předejít havárii kanalizace.**

Práce na odstraňování havarijního stavu byly zahájeny neprodleně po vzniku havárie. Při sanaci kaverny a proložení potrubí v místě, kde došlo k totální destrukci kanalizační stoky probíhaly práce v prodloužených směnách (12 hodin) včetně sobot a nedělí. Provádění prací bylo přerušeno pouze od 30.9. do 3.10. Důvodem bylo úmyslné založení požáru neznámým pachatelem a poškození elektrického rozvaděče. Z výše popsaného je zřejmé, že proces opravy kanalizace je technologicky značně složitý a sestává z mnoha dílčích operací. Jednotlivé fáze opravy jsou časově náročné. Ražby jsou prováděny ručně. Používání chemických stavebních směsí je mimo jiné vázáno lhůtami potřebnými k jejich aplikaci a hlavně k úplnému ztuhnutí zajišťující potřebnou únosnost. **V současné době je na stavbě nastaven jednosměnný 8 hodinový provoz 7 dnů v týdnu. Vzhledem k tomu, že se staveniště nachází v obydlené lokalitě a práce jsou doprovázeny zvýšenou hlukovou zátěží, jsou práce prováděny tak, aby okolí zatěžovaly pokud možno jen v denní době. Práce v podzemí jsou vázány zvláštními předpisy a jsou pod dohledem Báňského úřadu.** Vzhledem k těmto faktorům je předpoklad dokončení opravy kanalizace červen 2023. V rámci tohoto časového horizontu bude opravena havárie stoky včetně dalších navazujících poškozených úseků a prvků stoky.
